しろうや！ 広島城

史跡広島城跡 マニアックすぎる歴史の痕跡めぐり

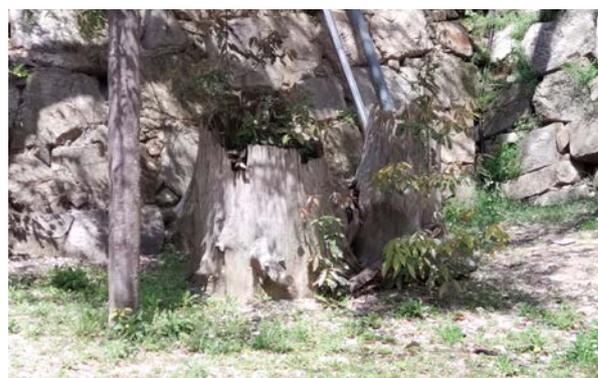
図2 天守台東側の切り株

「広島城に来たことあるよ」「天守に上ったよ」という方、天守台の東側に大きな切り株が2つあるのにお気づきでしょうか（図1・2）？ 切り株の洞の中には時々ゴミが入れられたり、別の木の若木が生えてきたりしていますが、実はなかなか由緒あるものなんですよ。

たものです。天守そばに杉の巨木が5本確認できますが、樹高（ほとんど天守の高さと同じ！！）から考えて、江戸時代からここにあったと考えて良いでしょう。例の切り株はこのうちの矢印の2本ではないかと思われます。被爆後の写真を見ると半ばから折れた無残な姿が確認でき、その後切り株だけが残されたようです。

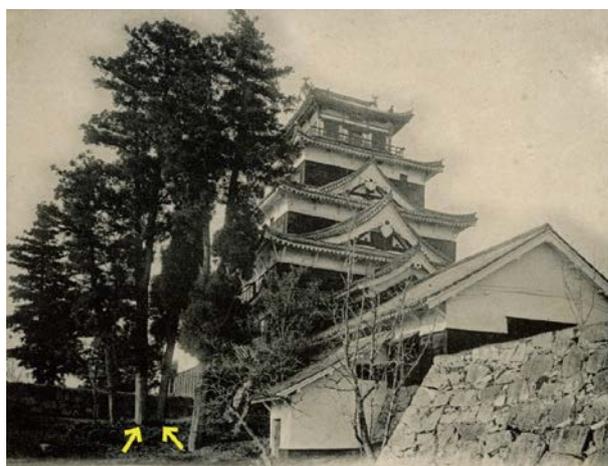
図3 絵はがき「広島城」個人蔵

明治に入ってもこれらは伐採されることはなかったようで、戦前の本丸を撮影した航空写真を見ると、杉と思われる巨木が天守を囲うように本丸の北側を中心に生えているのがうかがえます。図3は明治末期から大正初期にかけて発行された絵はがきで、天守を東南東から撮影し

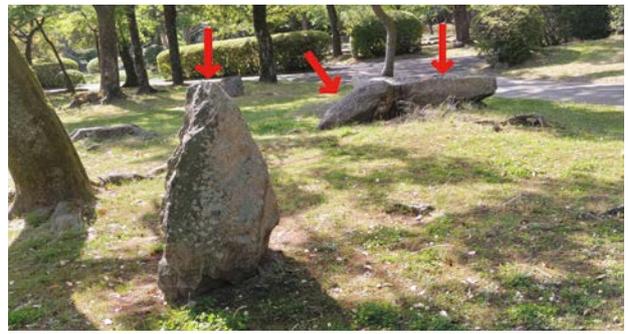
図4 大本営北側の巨石

本丸上段の広島大本営跡北側に、巨石が点在しているをご存じでしょうか？（図1・4）。一番奥の石は横倒しになっています。

図5は明治40年(1907)から大正7年(1918)ごろに発行された絵はがきの一部です。大本営跡北側の植え込みに巨石が3つのあるのがお分かりですか？ これは図4の石と同じものではないかと思われます。

この石には矢穴の痕跡があります（図6）。矢穴とは石を割るための穴です。そこに楔くさびという鉄の道具を差し込んで槌でたたくことで石を割っていました。矢穴の痕跡は城内の石垣でも多く見ることができ、図4の石も江戸時代に本丸に持ち込まれた可能性があります。当時この場所には殿様が居住する本丸御殿がありました。もしかしたらここは御殿の庭だったのかも！と思いましたが、残念ながら台所でした。ただ、台所のすぐ西側には殿様のための座敷とそれに面した庭があったので、そこにあったものが移されたのかもしれない。もしかしたら殿様が眺めた石かとも思うと、ロマンが広がりますね。

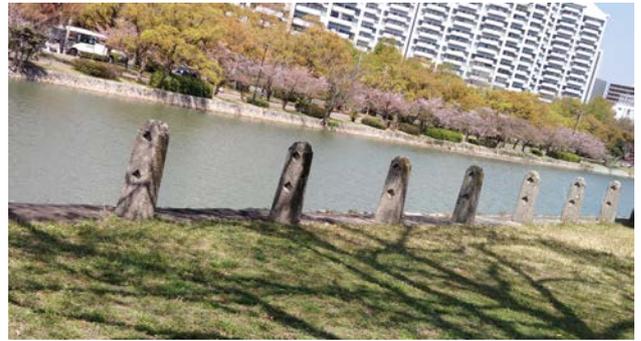
図7 南西隅櫓台に残された転落防止用の柵

広島城本丸の南西隅の櫓周辺に、図7のような転落防止用の柵の痕跡があるのをご存じでしょうか？ 本丸の堀際全体にあるわけではなく、南西隅の一部に限られています（図1）。これはいったい何でしょう？

実は昭和26年の10月27日から30日にかけて広島で国体秋季大会が開催されました。仮設の天守もその協賛事業として開催された体育文化博覧会に伴って建設されたものでした。各地に競技場が建設され、現在護国神社がある場所にはバレーコート「基町城跡中央排球場」が設置されました。柵はバレーの観戦者が堀に落ちるのを防止するためのものだったのです。

国体後も使用されていましたが、昭和31年(1956)この場所に広島護国神社が建設されることになり、その役割を終えました。その際に南西隅櫓台の東面に盛られた土は撤去されたようです。一見朽ちた柵ですが、こんな隠れた歴史の証人だったんですね。

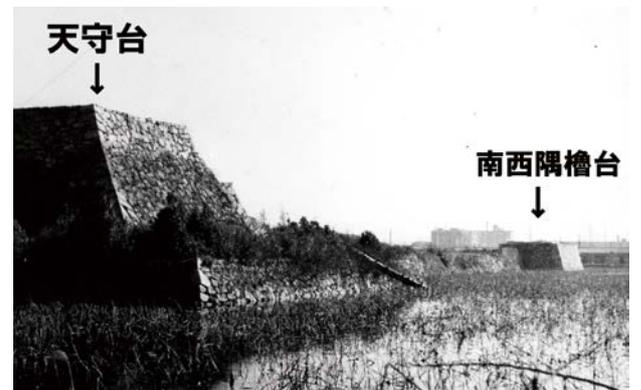
図8 写真「被爆後天守のない広島城跡」 個人蔵

図8は、戦後の天守が無い広島城の様子で、

矢印の所が南西隅の櫓台です。少し遠いですが、柵は確認できません。一方、図9は昭和26年(1951)3月頃に仮設で設けられた二代目天守を内堀の外から撮影したのですが、例の南西隅櫓台には柵が確認できます！それだけではなく、日よけや3本のポールも写っていますね。

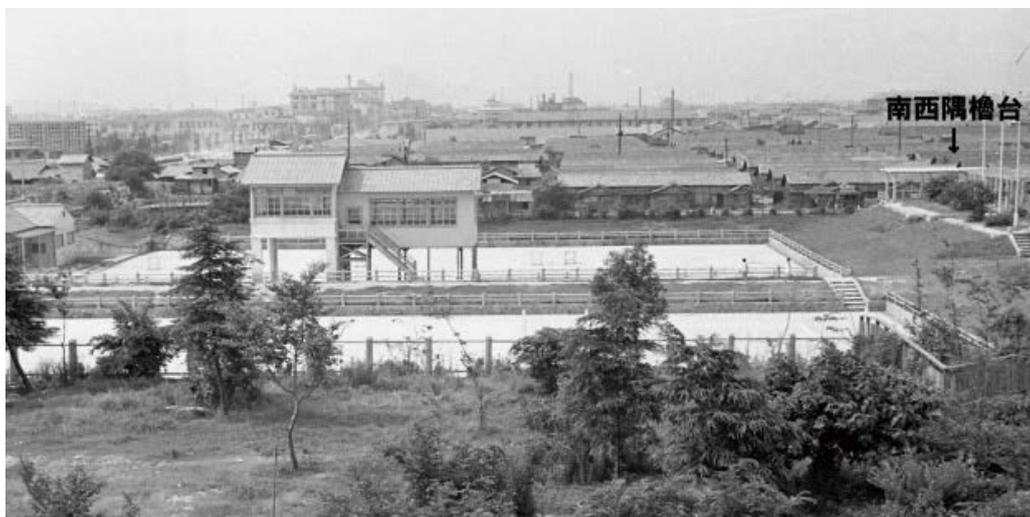
図10 写真「中央バレーコート (基町)」 昭和28年 (1953) 撮影 広島市公文書館蔵

バレーコートは収容人数8,000人で、コートは4面ありました。図10は昭和28年(1953)にバレーコートを本丸上段から撮影したもので、画面右端には南西隅櫓台の日よけとポールも写っています。3本のポールは国旗等の掲揚のためのものでしょう。南面は堀際の城の土塁を上手く活用してスタンドを作っていますが、南西隅櫓台の東面には新たに土を盛っています。

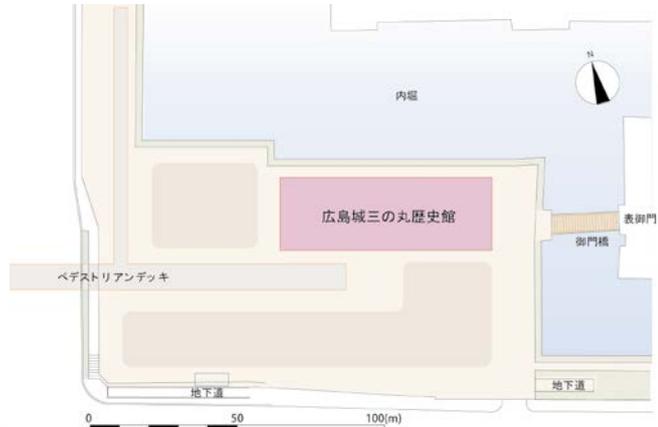
2階平面図

- テーマ
 - ① 近世の広島歴史・文化
 - ② 広島城の歴史
- 建築位置：右図のとおり。
- 想定規模
 - ・ 建築面積：最大約2,000㎡
 - ・ 階数：2階建
 - ・ 延床面積：約3,700㎡
- 平面図：下図のとおり。
