# しろや！ 広島城

No. 16

再建 50 周年を迎えた広島城天守閣を  
よろしくお願ひします

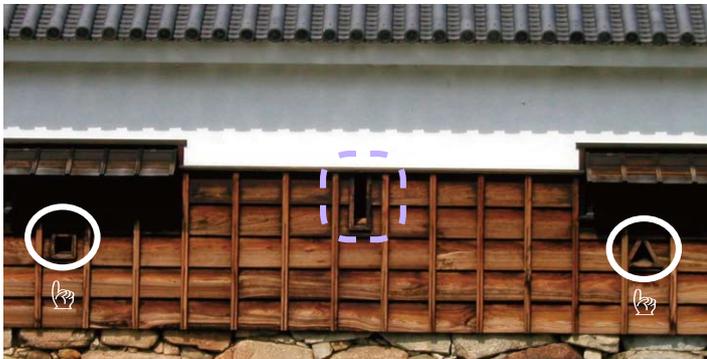
◀ 広島城二の丸多聞櫓の狭間  
真ん中の口は矢狭間、両端の□・△は鉄砲狭間です

A 広島城では天守閣や二の丸の建物や塀に□・△などの小窓のようなものを見ることができちゃう。これらは狭間<sup>さま</sup>といって、城内に攻めこんでくる敵を攻撃するための穴なんじゃ。狭間には□・△などいろいろな形があるんじゃが、使う武器によってその形や高さが違うんじゃ！鉄砲で攻撃する狭間<sup>てっぽうさま</sup>は鉄砲狭間、弓矢で攻撃するための狭間は矢狭間<sup>やさま</sup>と呼ばれておるんじゃ。

では実際に狭間をよーく見てみよう。パッと見た限りは、木枠でできたただの小窓のように見えるが、攻撃するための工夫が隠されておるんじゃ。これらの狭間、なんと建物の外側より内側の方が穴が大きくなっておるんじゃ！このような造りにすると、中から外はよく見えるので、攻撃する時に狙いやすい。逆からは建物の内側が見えにくいので、狙いにくなるんじゃ。天守閣の中では、第一層の石落としや体験コーナーで、また二の丸の復元された建物でも実際に外を見ることができちゃうぞ！狭間から外がどんなふうに見えるかのう？！ぜひ自分の目で実際にのぞいてみてくれ！（川橋）

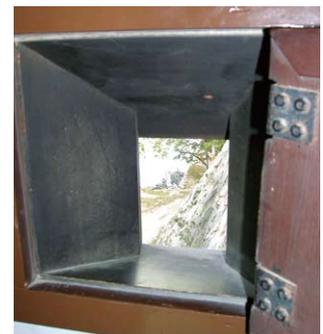
▲天守閣の鉄砲狭間  
外側と内側の大きさの違いがわかるかな？

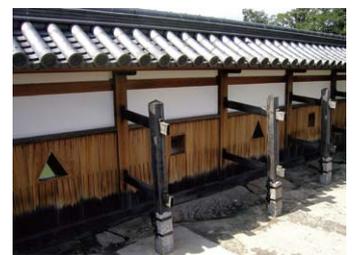
▲二の丸の塀でも見られるぞ！

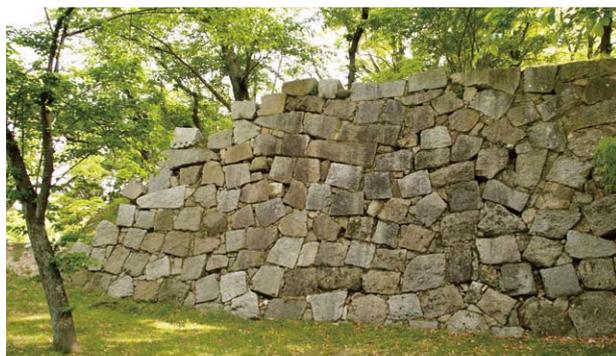
その場所とは、北面に築かれた石垣の東端部で、あたかも工事が途中で中断したかのように、石垣が不規則に斜めに途切れています。

本丸上段北面石垣の東端付近（北西から）

の広島城修築を知った江戸幕府が、正則に命じて石垣を破壊させたという史実を示すと考えられています。

福島氏改易については、広島城の無断修築がきっかけとなったことは有名ですが、改易が決定される前に幕府が条件付きで一旦正則を許したことはあまり知られていません。その条件の一つに、修復した石垣を壊すというものがあり、正則が家臣に本丸石垣の破壊を命じたことも確認されています。つまり、石垣が不規則に途切れている部分は、正則によって破壊された石垣との境目と言えそうなのです。
