しろうや！ 広島城

～広島城の痕跡をめぐる～

広島城紙上フィールドワーク PART3

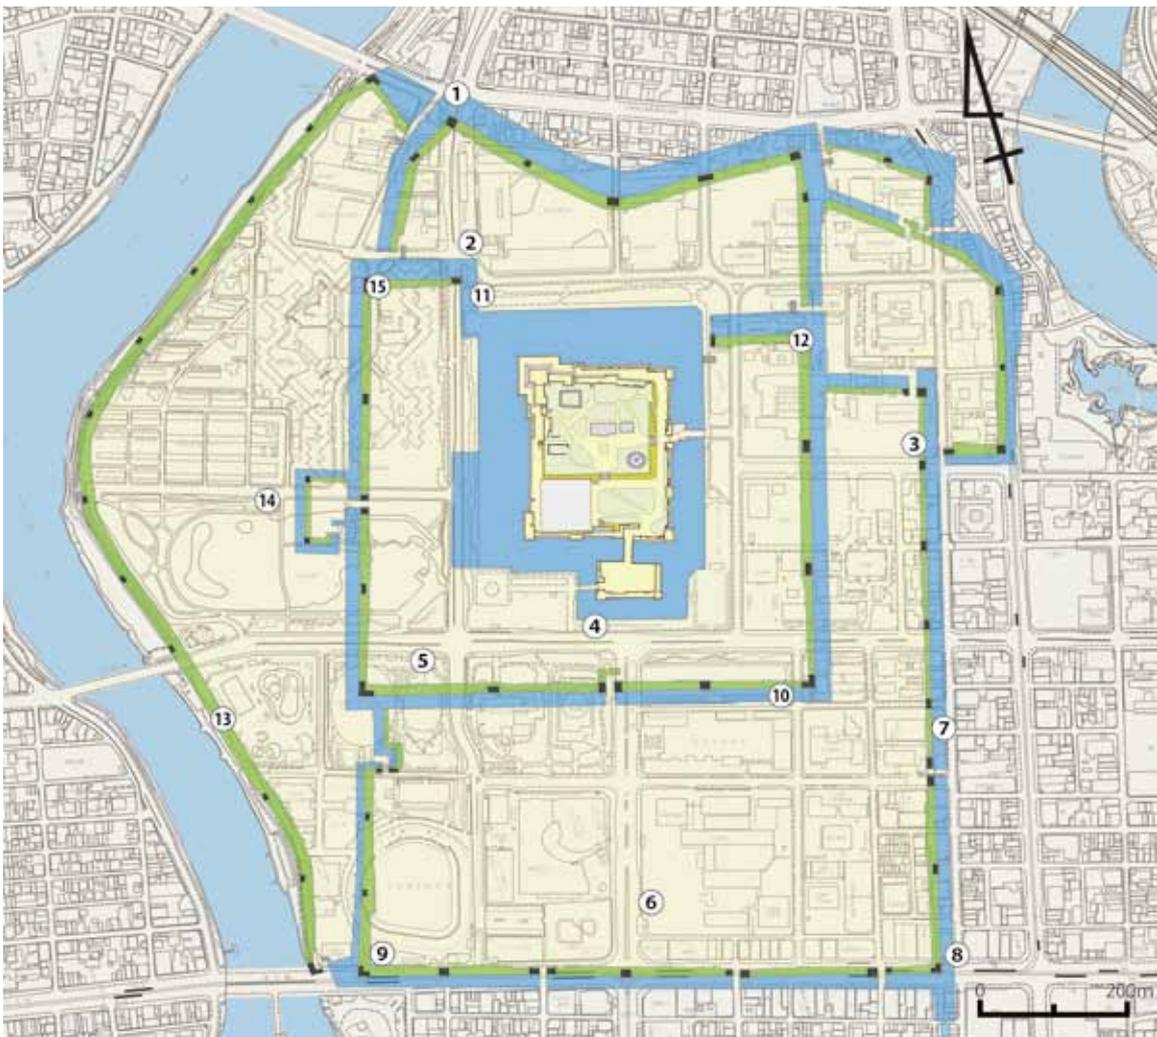
位置図

平成23年現在の地形に、各ポイントと江戸時代の広島城の広がりやを推定したものをあてたものです。図中の番号は各説明・写真番号に対応します。

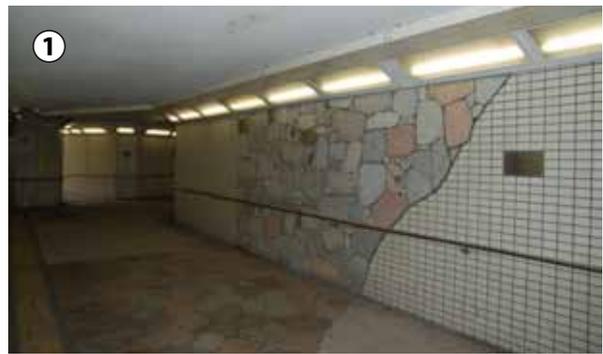
①城北駅北交差点の地下道（城北地下道）

この付近には広島城の北側の外堀がありました。ちょうど折れ曲がっている個所にあたります。この交差点付近では平成 3～7 年（1991～95）に堀の石垣や櫓台などの調査が行われました。平成 6～7 年に調査された外堀に伴う石垣の石材が、実際あった場所にあわせて地下道の壁や床に貼られています。（2013 年撮影）

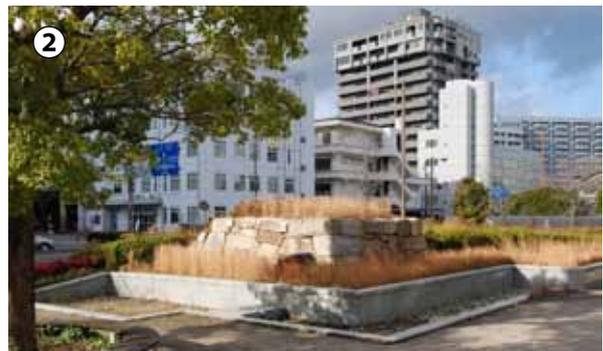
②基町高校西の歩道内

平成 4～5 年（1992～93）に調査された、北側外堀跡の石材が利用されています。積み方は現代風ですが、櫓台のイメージが表現されています。（2013 年撮影）

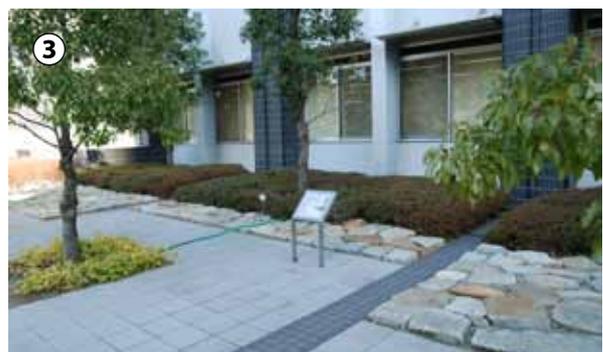
③法務総合庁舎南側

平成 17～19 年（2005～07）に行われた調査で出土した、東側外堀にともなう石垣の石材を用いて舗装が行われています。（2014 年撮影）

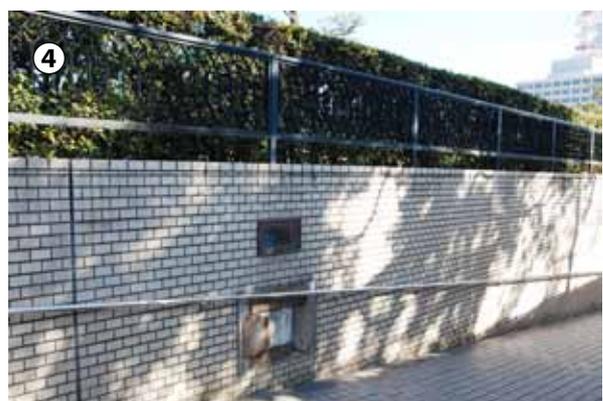
④二の丸南側の地下道（城南地下道）

昭和 59 年（1984）、この地下道の建設にあたり発見された暗渠あんきよの跡が、通路の両側の壁面に展示されています。（2014 年撮影）

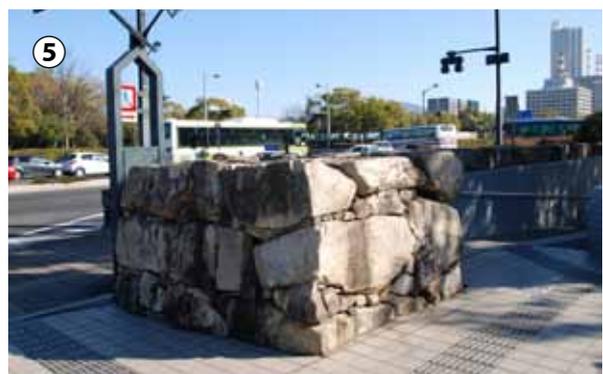
⑤広島県立総合体育館北側

平成 3 年（1991）、体育館の建設工事にあたり出土した、中堀跡に伴う石垣の石材が積まれています。（2014 年撮影）

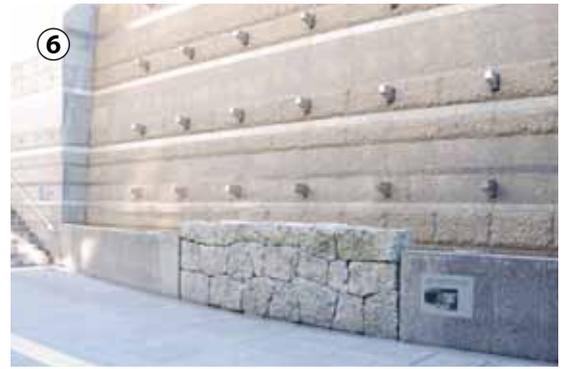
⑥広島県庁西側の地下街出入り口

現在の相生通り、紙屋町交差点をはさんで東西 500 m にわたって、平成 8～9 年（1996～97）に南側外堀跡の調査が行われ、堀の石垣のほか、広島城の大手門にあたる一丁目口御門の櫓台や土橋などの多くの遺構が出土しました。その石材を使って壁面が装飾されています。（2014 年撮影）

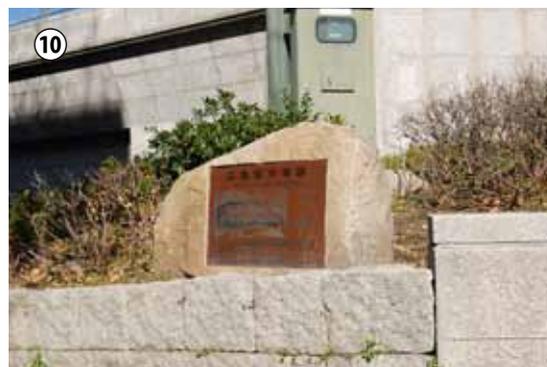
⑩「広島城中堀跡」説明板

広島市中央庭球場の南面にあります。ここでは平成 3 年（1991）に東西 200 m にわたって中堀跡の調査が行われました。その成果をもとに説明板が設置されています。（2014 年撮影）

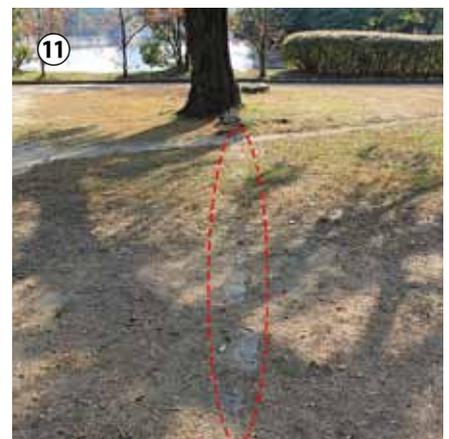
⑪堀の石垣の天端石

内堀の北西に、南北方向の堀の石垣の天端石が見えています。（2012 年撮影）

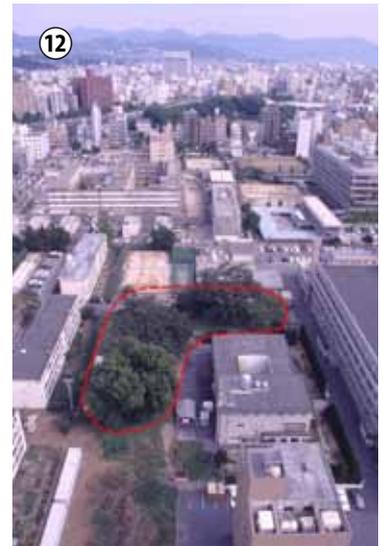
⑬外郭櫓跡

城郭の西側、太田川(現、旧太田川)の左岸には、13もの櫓が築かれていました。南西隅のものを除き、すべてが二重櫓だったようで、かなり堅固な防御が図られていたといえます。本櫓台跡は、北から数えて10番目のものです。護岸整備に伴って昭和54年(1979)に発掘調査が行われましたが、保存が決まり、埋め戻されました。今でも上端の石が見えています。(2014年撮影)

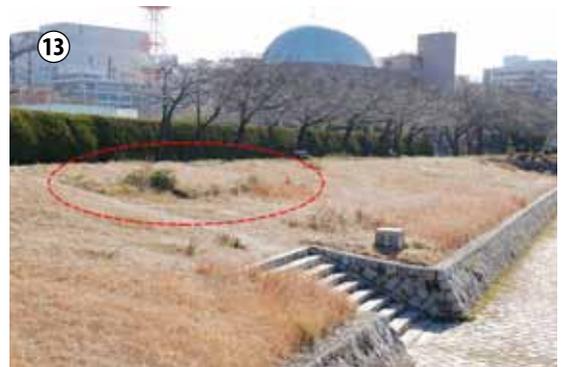
⑭堀川導水路の石材

内堀の水質改善を目的として、平成元～5年(1989～93)に実施された堀川浄化事業に伴って建設された、旧太田川からの導水路の一部に、中堀の石垣として使用されていた石材が利用されています。(2014年撮影)

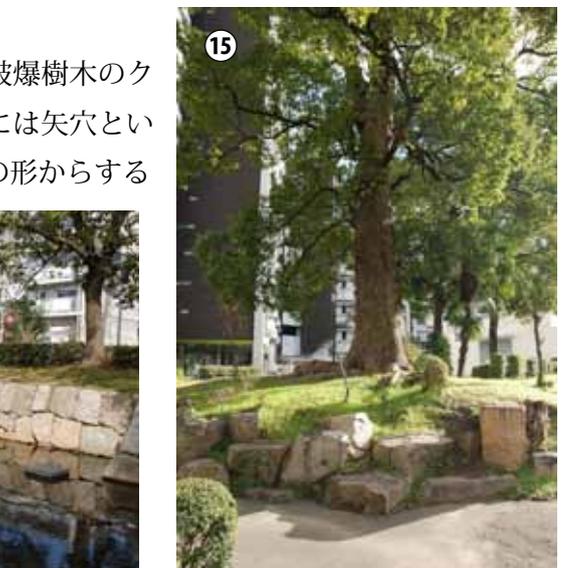
⑮被爆樹木クスノキの周りの石

高層アパート群に囲まれて目立たなくなってしまった、被爆樹木のクスノキ。周囲に大きな石がめぐらされているのですが、中には矢穴という、石を割るときに掘られる穴の跡があるものがあり、その形からすると、江戸時代ごろに加工された石の可能性がありそうです。とすれば、ちょうどこのあたりにあった中堀の石垣に使われていた石かもしれません。(2013年撮影)
